平成 29 年九州北部豪雨災害時の花月川の 平面 2 次元洪水流解析と 護岸・河岸の被災要因の検討

本研究は、花月川を対象に現地調査および数値解析に基づき、平成 29 年 7 月九州北部豪雨時の被災要因を把握するとともに、今後の河道改修で考慮すべき点を検討したものである。水位を境界条件とした平面 2 次元洪水流解析と降雨を外力とした流域流出・洪水氾濫解析を実施し、花月観測所で 1,350~1,400m³/s 程度の大流量が流下したことに加え、その河道線形や中規模河床形態などの河道特性が、花月川での河川構造物の被災要因であることを示した。これらに基づき、同河川では流下能力の確保のみならず河道特性を踏まえた河川改修の必要性を示した。

EXAMINATION OF THE DISASTER PROCESS OF RIVER MANAGEMENT FACILITIES AND A RAILWAY BRIDGE IN THE KAGETSU RIVER AT KYUSHU-HOKUBU HEAVY RAIN IN 2017

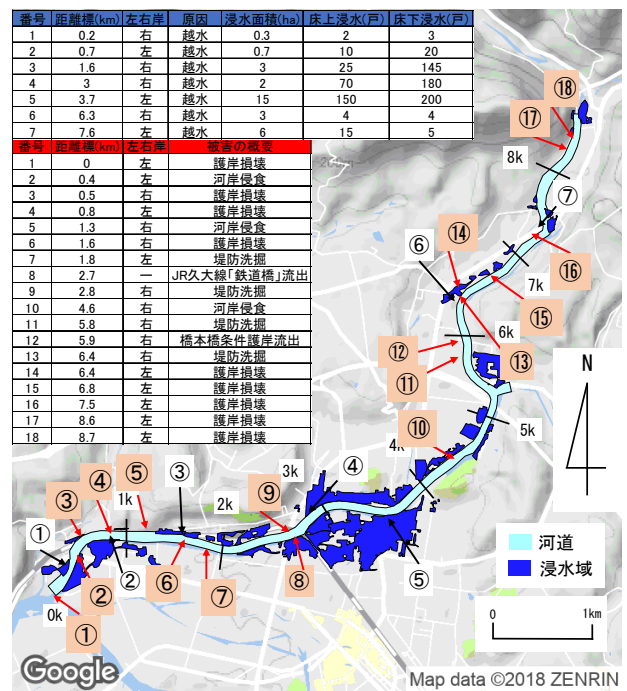
図-2 平成29年7月豪雨での花月川の被災箇所

図-2に、平成29年7月豪雨での花月川の被災箇所の概要を示す。平成29年7月豪雨では、図-2に示すような区間で、護岸損壊、河岸侵食、JR橋崩落などの被害が生じた。写真-1に平成29年7月豪雨時の被災例を示す。距離標0kmで護岸損壊、0.4kmで河岸侵食、0.5kmで護岸損壊(写真-1(a))、0.8kmで護岸損壊、1.3kmで護岸侵食(写真-1(c))、1.6kmで護岸損壊、1.8kmで堤防洗掘、2.7kmでJR久大線鉄道橋流失(写真-1(d))、2.8kmで堤防洗掘(写真-1(e))、4.6kmで河岸侵食、5.8kmで堤防洗掘、6.4kmで堤防洗掘・護岸損壊、7.5kmで護岸損壊、8.6kmで護岸損壊、8.7kmで護岸損壊が発生した。

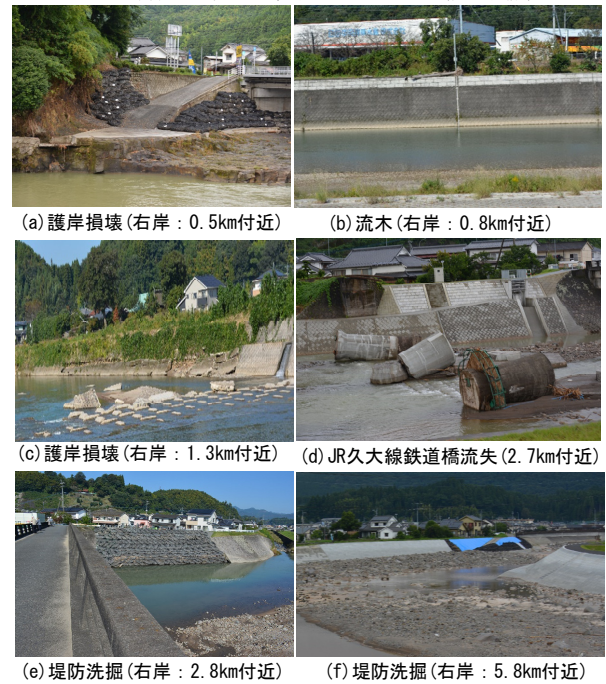
写真-1 平成29年7月九州北部豪雨による災害の例

距離標 0.5km 付近では、写真-1(a)に示すように、国道 386 号線の三郎丸橋(0.5km)の右岸下流において護岸損壊が生じた。図-7に示すように、この周辺は湾曲部となっているために、右岸側の流速と摩擦速度が高い値となる。従って、右岸側が高流速となったことに加え、三郎丸橋橋脚による断面狭窄によって、掃流力が増加し、護岸損壊が生じたと推定される。

写真-1(d)に示すように JR 久大線鉄道橋が流失した。本鉄道橋は昭和9年に建設された。右岸から4基までは低水路に、最左岸の1基は高水敷に設置されている。橋脚は基礎の上に設置されており、両者の間には鉄筋等の付着性材料は存在しない。web 動画(<https://www.youtube.com/watch?v=4sEflI9qQxw>)を参照すると、橋脚転倒直後において本鉄道橋の上流右岸の堤防上に流木等が散乱しており、局所的に越水したと推定される。図-6の解析水位からも明らかのように、そこでの水位は橋桁まで到達しており、図-7に示すように、JR 久大線鉄道橋の右岸側では最大流速が大きく、最大摩擦速度も大きい。さらに、摩擦速度の2乗の時間積分値も高い。また、同区間の平成24年7月豪雨災害時の最大流速、最大摩擦速度、摩擦速度の2乗の時間積分値のコンター図と比較すると、最大流速や最大摩擦速度には大差はないが、平成29年豪雨の摩擦速度の2乗の時間積分値は、平成24年のものに比べ大きく上回った。これらのことから、右岸側の橋脚周辺では大きな掃流力が長時間作用し橋脚周辺が洗掘された状況で、水位が本鉄道橋の桁下まで達し、流体

力によるモーメントによって右岸側の橋脚が倒れ、それに伴い左岸側の橋脚も倒れたと考えられる。

距離標 5.8km 付近では、写真-1(f)に示すように右岸で堤防洗掘が生じた。この付近は平成 24 年度に破堤しており、その原因として交互砂州による偏流が指摘されている¹⁸⁾。今次豪雨でも、図-7 に示すように、ピーク水位時に同区間の中規模河床形態は単列砂州となった。また、水深を h 、水面幅を B とすると、交互砂州の発生条件は、概ね $10 < B/h < 20$ となるが、有田川との合流前および合流後の今時ピーク水位時の B/h はそれぞれ 12, 10 であり、交互砂州の発生条件に当てはまる。さらに、図-7 から、同区間の最大摩擦速度は右岸側で 0.5m/s 程度と高く、大きな掃流力が長時間作用していたことも確認できる。以上から、同区間では、交互砂州の発生による

偏流により水衝部が生じた可能性が高く、高い掃流力が長時間作用したため堤防洗掘が発生したと推察される。

このように、花月川では $1,350\sim 1,400\text{m}^3/\text{s}$ 程度の大流量が流下したことに加え、その河道線形や中規模河床形態などの河道特性が、花月川での河川構造物の被災要因である。従って、同河川では流下能力の確保のみならず河道特性を踏まえ、河道の安定を考慮した河川改修が必要と考えられる。

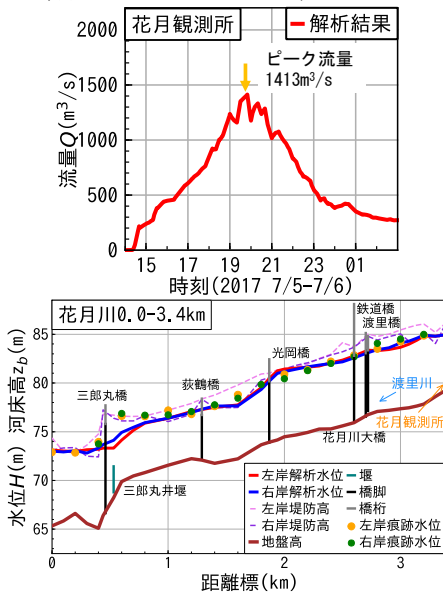
図-4 上流端流量ハイドログラフの解析結果，解析最大水位と痕跡水位との比較

図-4 に，上流端流量ハイドログラフの解析結果，解析最大水位と痕跡水位との比較を示す。これより，同モデルが距離標 0.6km 周辺で水位を過小評価しているものの，花月川の痕跡水位を十分な精度で再現していることが確認できる。距離標 0.6km 周辺では河道が急縮しており，そこでの横断面形状が不明であったため，その影響を解析に反映できなかったことが，差異の要因と考えられる。上流端流量ハイドログラフから，花月水位観測所でのピーク流量は $1,413\text{m}^3/\text{s}$ であることが確認できる。本解析結果は，平成 24 年 7 月豪雨でのピーク流量 $1,350\text{m}^3/\text{s}$ に比べ，若干大きいと同程度の流量となった。同区間では激甚事業により流下能力が向上されたことに加え，今次豪雨では同流域に約 1.6 倍の降雨量であったことにより，同観測所の流量は平成 24 年に比べ大きいことが予想される。同区間は経年的にも平均河床が低下しており，同区間での河床が変動したと考えられる。今回の解析では河床変動を考慮していないことから，流量が平成 24 年 7 月豪雨時と同程度となったと考えられる。

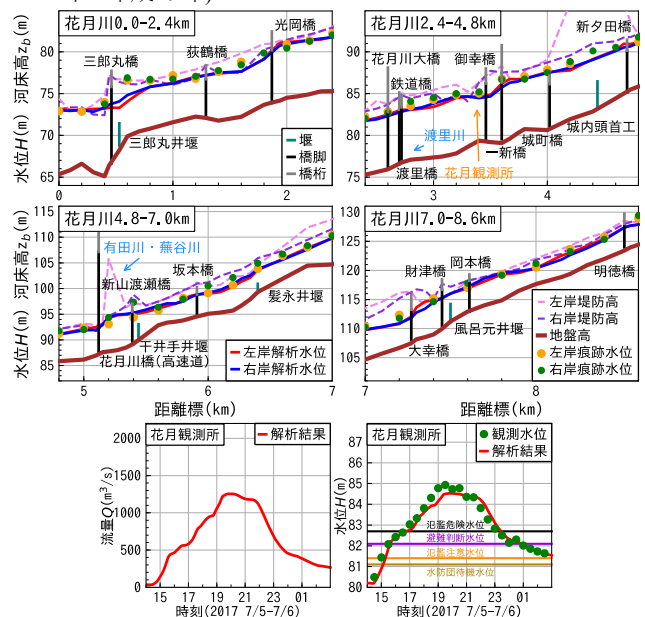
図-6 平成 29 年 7 月豪雨の痕跡水位，花月観測所の実測水位と解析結果

図-6に、平成29年7月豪雨の痕跡水位、花月観測所の実測水位と解析結果との比較を示す。これより、本解析結果は、花月観測所の実測水位、痕跡水位、浸水域、越水箇所を十分な精度で再現していることが確認できる。また、花月観測所でのピーク流量は、1,340m³/s程度であり、”3. 平成29年7月九州北部豪雨時の花月川の流量の把握”で検討したピーク流量と同程度であった。

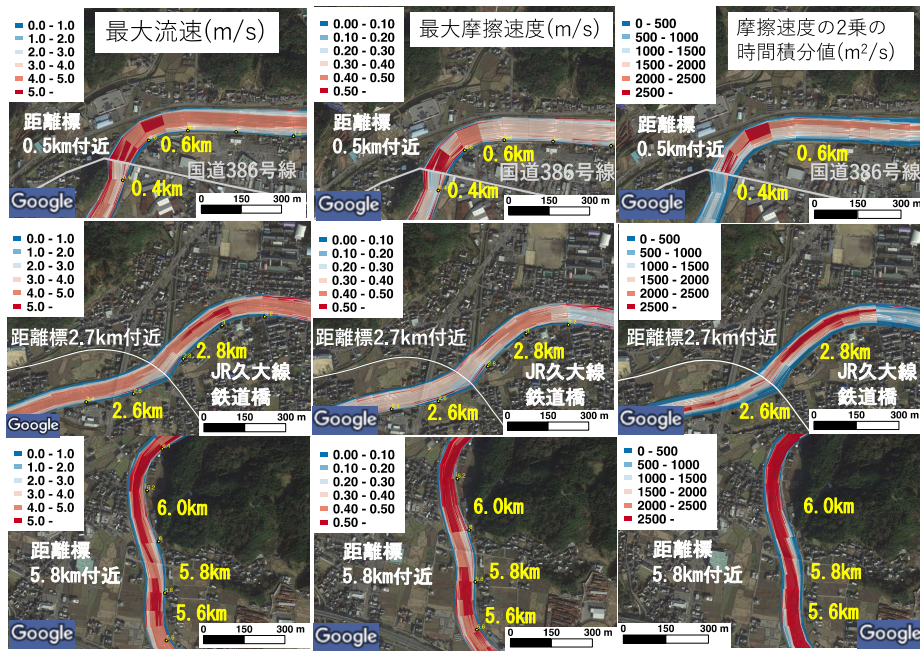
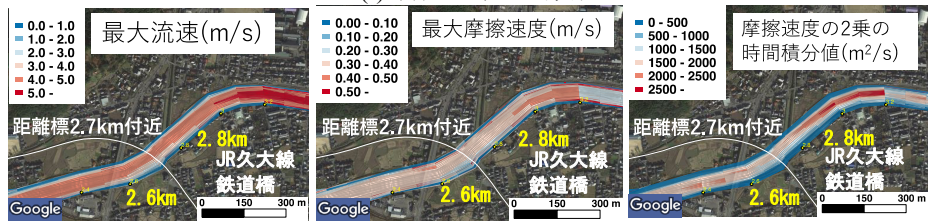
図-7 最大流速，最大摩擦速度，摩擦速度の2乗の時間積分値のコンター図

図-7に、区間 a)-c) 周辺での最大流速、最大摩擦速度、摩擦速度の2乗の時間積分値のコンター図を示す。通常、護岸の力学的設計¹⁶⁾等では代表流速として最大流速が用いられるが、ここでは流速、摩擦速度の最大値だけでなく、摩擦速度の2乗すなわち底面せん断力の作用時間を考慮した時間積分値¹⁷⁾もあわせて示している。積分時間は、平成24、29年7月豪雨のいずれも解析開始時刻から10時間とした。なお、平成24年7月豪雨については、紙面の関係上、b) 距離標 2.7km の鉄道橋付近のみを示す。図-8に、平成29年7月豪雨時について、黒木・岸の中規模河床形態の領域区分図¹⁷⁾より推定したピーク水位時の中規模河床形態の縦断変化を示す。各断面の解析結果に基づき、右の領域区分図から中規模河床形態を判断した。縦断図中に単列砂州が形成される区間については、赤のプロットでその範囲を示している。これらより、花月川は、ピーク水位時に多くの区間で単列砂州の発生しやすい条件であったことが確認できる。
